Trouble-shooting guide für NITEC CRYSTAL[®] T

Nickelprozess für blendarme Schichten für Trommel und Gestell

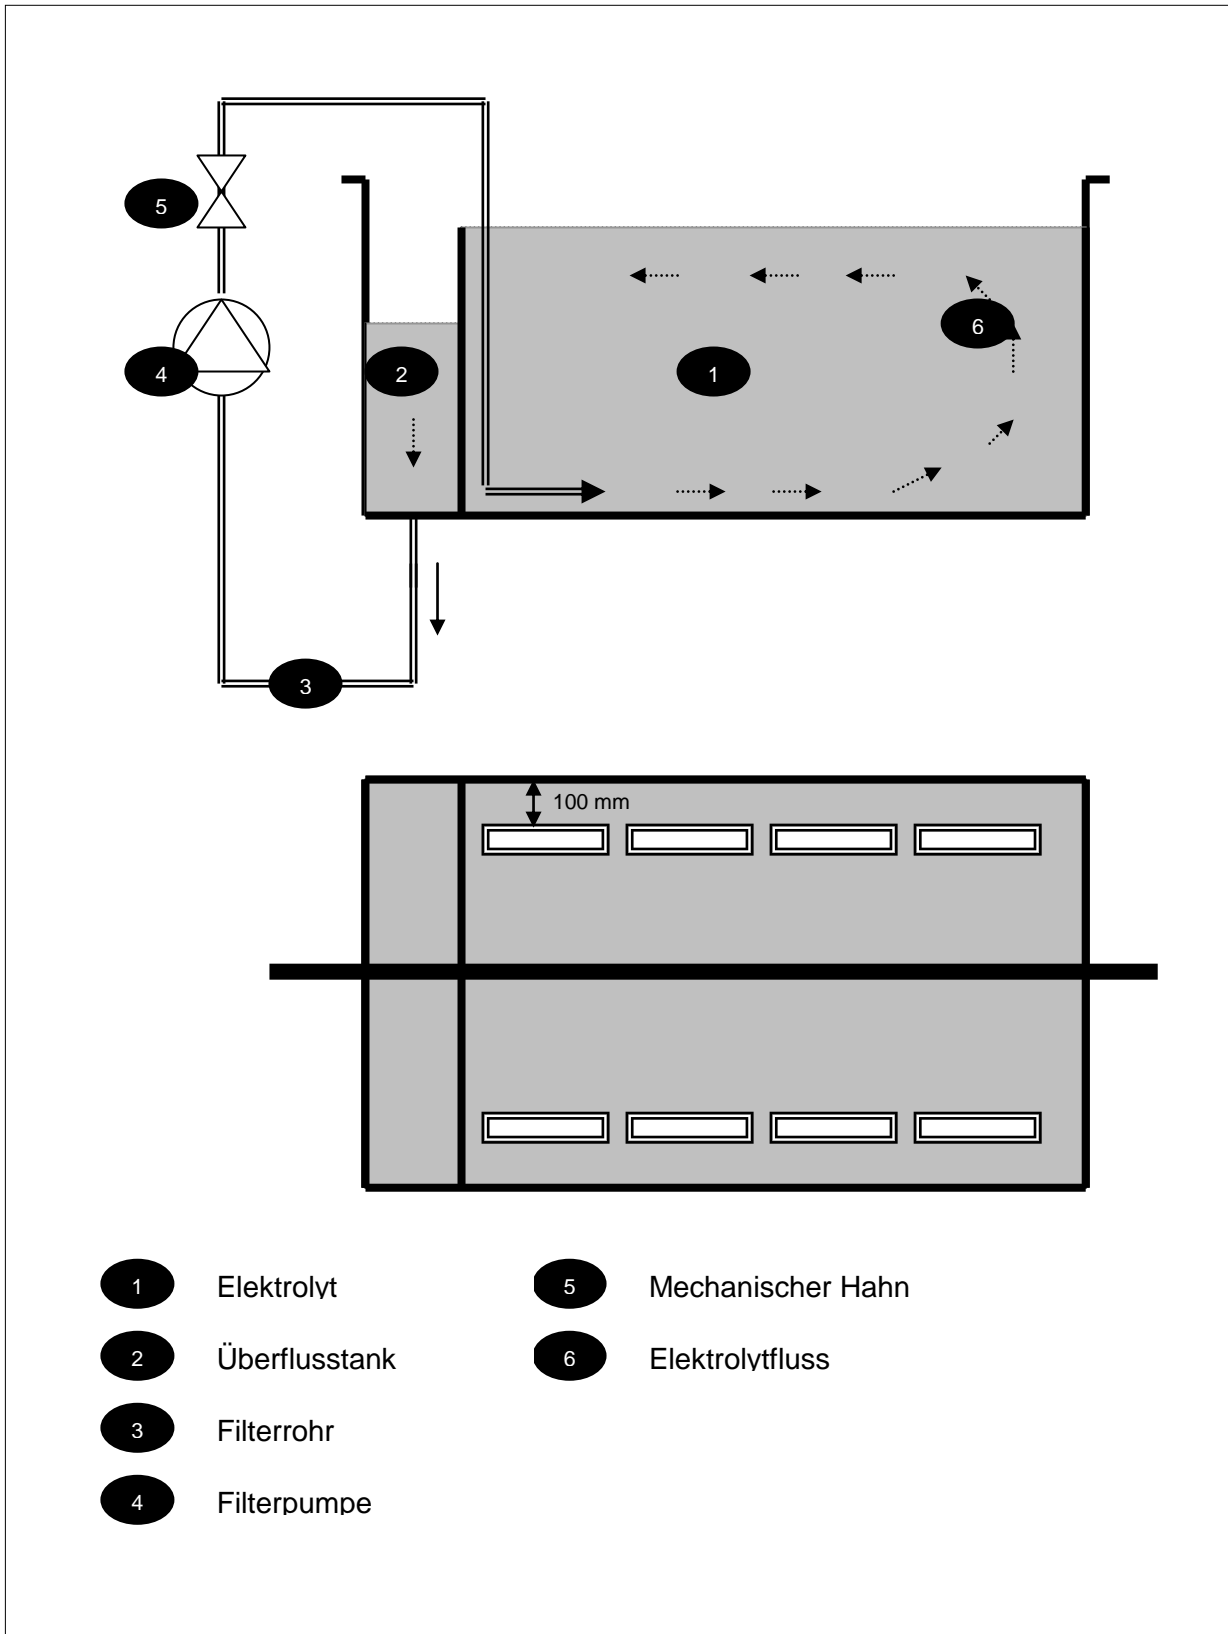
Schematischer Aufbau einer NITEC CRYSTAL[®] T Arbeitswanne

<p style="writing-mode: vertical-rl; transform: rotate(180deg);">Glänzende Stellen im hohen Stromdichtebereich</p>	<ol style="list-style-type: none"> 1. Zu hohe Geschwindigkeit der Bypass Zirkulation 2. Abstand zur Anode ungenügend 3. Zu hohe Stromdichte 	<ol style="list-style-type: none"> 1. Reduzieren oder stoppen der By-pass Zirkulation 2. Minimum Abstand von 10 cm einhalten 3. Korrektur gemäss Betriebsanleitung

<p style="text-align: center;">Glänzende Stellen und Poren</p>	<ol style="list-style-type: none"> 1. Gelöste Luft im Elektrolyten verursacht durch Hohlzug der Zirkulationspumpe 2. Gelöste Luft im Elektrolyten aufgrund des Einrührens von NITEC Crystal® Additive T 3. Altes koaguliertes NITEC Crystal® Additive T welches nicht heraus filtriert wurde 4. Kathodenbewegung ungenügend 5. Zugabe von NITEC Crystal® Additive T in den Elektrolyten mit ungenügender Verdünnung 	<ol style="list-style-type: none"> 1. Zirkulationspumpe abstellen, sollte diese notwendig sein, Schlauchpumpe benutzen 2. Nach der Zugabe mindestens 30 Minuten warten, bis zum Beschichten der ersten Teile 3. Wechsel des Filtermediums, maximale Filterfeinheit 5 µm 4. Kathodenbewegung gemäss Betriebsanleitung 5. Additive T vor der Zugabe 20 fach verdünnen
<p style="text-align: center;">Raue Nickel-niederschläge</p>	<ol style="list-style-type: none"> 1. Elektrolyt ist mit Feststoffen verunreinigt 2. Kristallnadeln im Elektrolyten und auf Anodensäcken wegen der Verwendung von Stadtwasser (Kalzium) 	<ol style="list-style-type: none"> 1. Reinigung der Arbeitswanne und der Anodensäcke. Heraus- und hineinpumpen des Elektrolyten mit Filterpumpe 2. Abhilfe wie oben, Verwendung von DI Wasser
